秩父神社社殿に関する研究

AK14100 細田 仁太

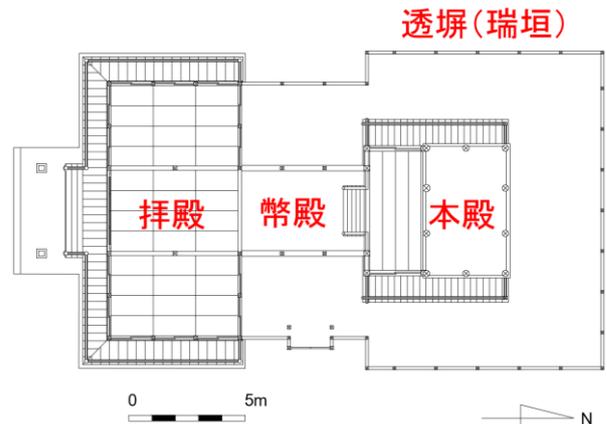
図1 社殿平面図

(1)本殿

桁行三間、梁間身舎二間庇一間、内陣柱に円柱、外陣柱に角柱を用いた三間社流造。前面に三間の庇があり、幣殿が取り付く。屋根は銅板葺、軒は二重繁垂木である。庇正面に階、登高欄をつける。身舎柱と庇柱間は海老虹梁で繋いでいる。

(2)幣殿

桁行三間、梁間一間、拝殿と本殿を繋ぐ天井は小組格天井、屋根は銅板葺、軒は二重疎垂木である。

(3) 拝殿

桁行五間、梁間三間、前面に一間の庇がある。屋根は銅板葺で、千鳥破風と唐破風をつけ、軒は二重疎垂木である。庇は二本の柱で支えられ、繫虹梁はない。中央に階、登高欄があり、水引虹梁端部に天馬の木鼻、庇柱に獅子鼻を用いる。

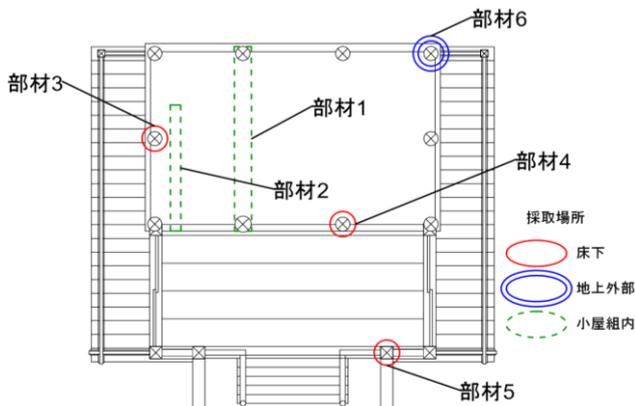
図2 試料採取箇所

本研究では、本殿より床下柱3本、地上外部柱1本、小屋梁1本、小屋檜首1本を選定し採取を行った。これらの材は、見た目の古さと仕上げの様子から選定された。試料採取箇所は図2に示す。

暦年代範囲	中央値
小屋裏梁	部材1	1675-1676・1676-1677・1677-1678	1676・1677・1678
		1678-1679・1679-1680・1680-1681	1679・1680・1681
		1737-1786・1794-1807・1929-1954	1762・1801・1940
小屋裏檜首	部材2	1443-1466	1455
床下柱1	部材3	1551-1594	1573
床下柱2	部材4	1322-1342・1385-1407	1332・1396
床下柱3	部材5	1528-1554・1636-1655	1541・1646
地上外部柱	部材6	1531-1556	1544

まず小屋裏梁(部材1)だが、測定の結果17世紀後半～19世紀初頭、20世紀前半～中頃という年代範囲が出た。これは、社殿が建立した天正20年(1592)よりも新しく、その後の改築の際に後補材として用いられたものであることがわかる。可能性としては天和2年(1682)、江戸末期、昭和42年(1967)の改築が考えられるが、年輪の計測が困難でウイグルマッチングが出来ないため、これ以上年代を絞り込むことは困難である。

次に小屋裏檜首(部材2)であるが、測定結果は1455年で建立年より140年ほど古い、それ以前の社殿は正和3年(1314)に建立となっているので、古材と考えると年代が合致しない。よって、天正材である可能性がかなり高いと考えられる。140年も古い計測値が出た理由としては、別建物の古材の再用か、最終年輪の更に外側を製材の過程で大きく切削してしまったためだと考えられる。

次に床下柱1(部材3)と地上外部柱(部材6)であるが、それぞれ1573年と、1544年という結果が出ており、これは本殿が建立された年代より20～30年ほど古い。最終形成年輪が残存していなかったことから、実際に伐採されたのは測定値よりも新しいと考えられるが、20～30年の差は妥当なものと考えられるので、これらの部材は天正材であると考えられる。

次に床下柱2(部材4)であるが、測定結果は1332、1396年で建立年より200～260年ほど古い。しかし、小屋裏の檜首と同様、前身建物の古材と考えると年代が合致しないため、別の古材ないし天正材である可能性がかなり高いと考えられる。

最後に床下柱3(部材5)であるが、測定結果は1541、1646年の二つの可能性がある。この部材は幣殿の柱であるため天和期のものと考えられるが、天正材の転用である可能性もある。測定結果を見ても、それぞれ天正期の建立より50年ほど前と天和期の改築より40年ほど前であり、天正材か天和材かを判断することが出来ない。
