# 鼠山感応寺本堂の建築について

## — 身延山久遠寺祖師堂から辿る —

AK14036 切刀 悠

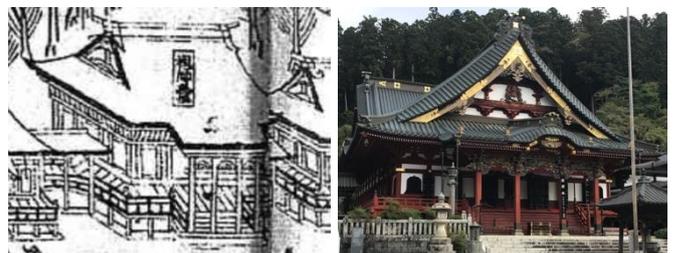
左:図1 宝永年代絵図の祖師堂

右:写真1 現在の祖師堂

現存している祖師堂は明治大火直後に復興計画された堂宇であり、明治11年(1878)に建て方が始まり、明治14年(1881)に竣工。焼失前の祖師堂とは異なった容姿で再建されている。再建された祖師堂は桁行7間、梁行12間、十二間十九間以上ある奥行きのある外形である。また屋根形状は善光寺建築にみられる撞木造であり、通常の寺院建築においては珍しい形である。

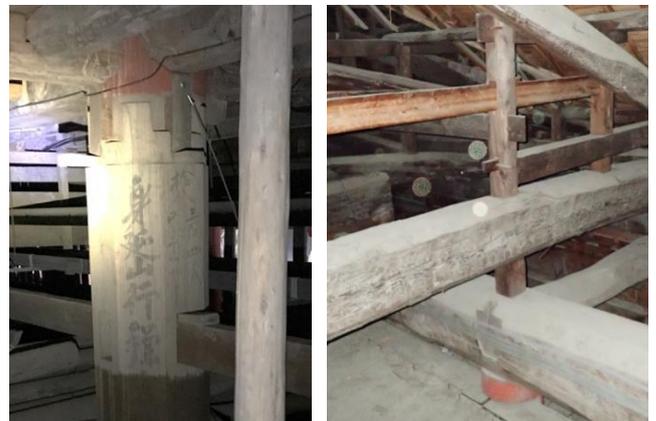
左: 写真4 久遠寺祖師堂床下

右: 写真5 久遠寺祖師堂天井裏

床下では、感応寺から転用された柱に墨書で「身延山行鎌倉出」と大きく記されていることが確認出来る。感応寺当時弁柄漆塗痕跡もあることから、内々陣では一尺上がっているものの、感応寺本堂と久遠寺祖師堂の床高が同じであることを示している。また、天井裏の柱端にも同様の跡があることから、天井高も感応寺本堂と同値である。天井裏の柱梁は潤沢な資材を使用した感応寺の荘厳さを感じ取れる直径80cmはあるであろう檜の丸太がほぼ全体に使用され巨大な屋根を支えているが、後陣寄りの柱には細い新材が多く、再建時の苦勞が伺える。

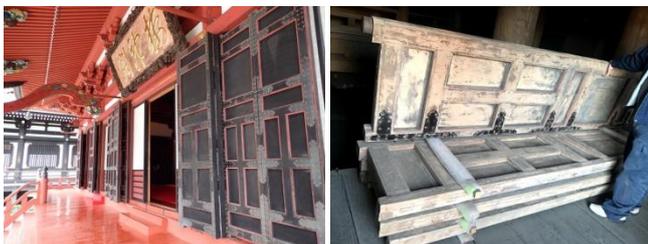
左:写真6 久遠寺祖師堂双折棧唐戸

右:写真7 本門寺所蔵の双折棧唐戸

その一つである双折棧唐戸は、現在久遠寺正面に取り付けられている双折棧唐戸と同一のものと判断できる。平成元年からの大修繕により久遠寺祖師堂の建材は新しく塗り直されているが、黒漆で全体を覆い、各棧の内面を朱漆で彩っている着色は、本門寺が所有するものと同じである。

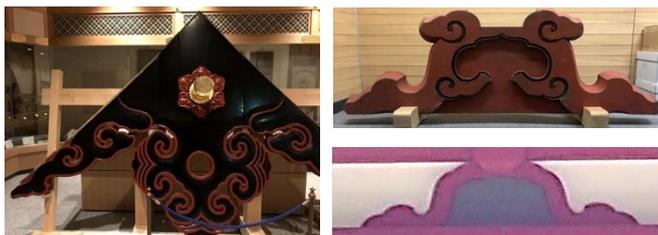
左:写真8 本門寺所蔵の懸魚

右上:写真9 本門寺所蔵の墓股

右下:写真10 久遠寺祖師堂の墓股

完全な形で残る懸魚は、遺る史料がほぼない感応寺本堂の屋根部を知るための大きな手がかりとなる。久遠寺祖師堂は前述の通り特徴的な屋根形状をしており、『身延山行材木船積込帳』にも一切屋根部材の記述がないため、感応寺古材を使用しているとは考え難い。同様に墓股も、現在見てとれるものとは形状が異なるため、久遠寺にて新材を用いて作製されたと思われる。

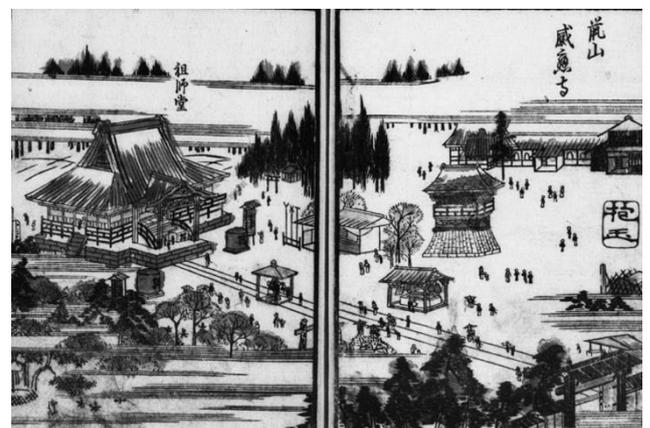
図4 『東都本化道場記』挿絵

外観については、図4『東都本化道場記』から入母屋造で正面に唐破風の向拝があることが見てとれる。葺材は同録の他寺の挿絵同様瓦葺として描かれているが、『東都本化道場記』は1831年から1889年にかけて作成されているため、『櫛楓』同様廃寺後に描画された可能性も否定できない。現状、感応寺本堂の葺材は一切伝存せず、法華宗の同規模堂宇では柿葺などが多く使われていることから、感応寺本堂も植物性の葺材であった可能性がある。平成5年の発掘調査では旧感応寺境内遺構に近い徳川ドームトリーより丸瓦11枚が出土しているが、草木・茶碗一つにしても徹底的に棄却された感応寺伽藍のものであるとは考え難い。

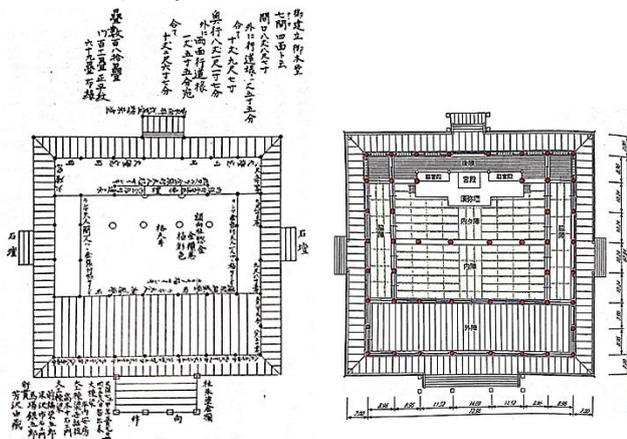
左：図5 『櫛楓』挿絵の感応寺本堂平面図

右：図6 感応寺本堂復元図

感応寺本堂の平面図は雑司ヶ谷村名主が編述した『櫛楓』所載の挿絵から大概を知ることができる。図5『櫛楓』での記載には、「間口八丈八尺七寸、奥行八丈一尺一寸七分、その周囲に一丈五寸五分幅の縁を巡らす」という総寸法が書かれているものの、その総寸法と図面内の各柱間に註記されている寸法を比べると、大きな誤差が生じるため、寸法値はあまり参考にならない。

現存の久遠寺祖師堂や『身延山行材木船積込帳』では、比企谷より身延山に送付された感応寺本堂円柱の数は48本であることが確認出来る。『鼠山感応寺』によると『櫛楓』における平面図は柱の書落としがあり、本来の内陣奥行きを四間とすると、7間四面という図5内の説明とも合致する。これを元に、前述の通り久遠寺祖師堂外陣内陣脇陣の虹梁や建具などが感応寺古材であることから、柱間寸法は同じであるとみると桁行は決まる。梁行は感応寺記述のある瓦版と比較すると、後陣の寸法がわかるため、通例は同寸法とされる外陣寸法も決まる。これを総寸法から引くと中央4間の寸法が判明する。図6はこれらの情報を元にした渡辺宏氏の復元図である。

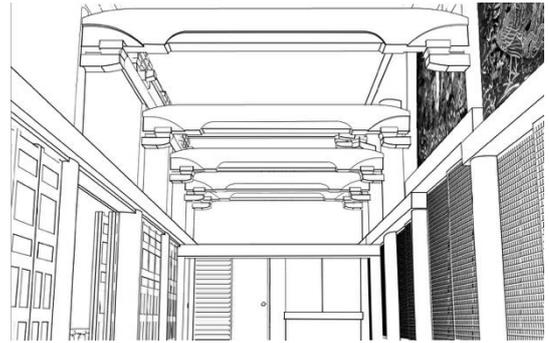
図8 復元感応寺外陣パース

3D復元をした結果、現在の久遠寺祖師堂外陣部分はかなり感応寺本堂と近い形で建てられていることがわかる。また、現在の久遠寺祖師堂では見ることでできない日蓮宗祖師堂の特徴が復元した感応寺本堂では確認できる。しかし屋根部分に関しては多くの検証の余地がある。

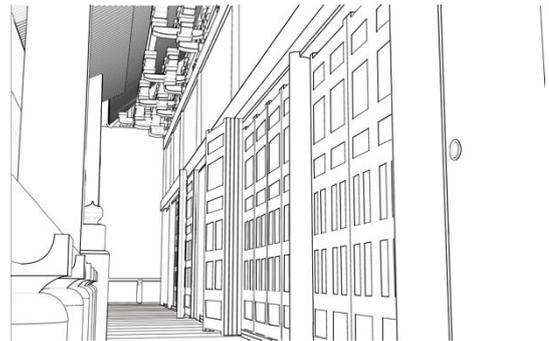
図9 復元感応寺正面外縁
